HX75KF-D Dichtungen in Cold-Service-Pumpen

Die Santos Moomba Gasanlage befindet sich im Cooper Basin, 800 km nördlich von Adelaide in Südastralien. Wüste umgibt den Standort und ist dementsprechend extremen Witterungsbedingungen, hohen Temperaturen und Sandstürmen ausgesetzt.

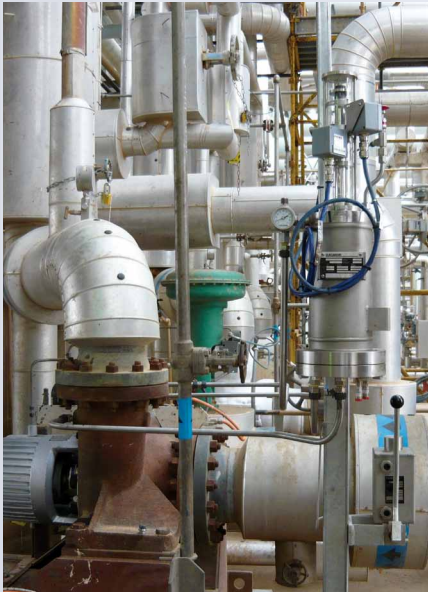
Byron-Jackson-Pumpe ausgerüstet mit einer Gleitringdichtung vom Typ HX75KF-D, versorgt über ein DRU-System.

Im Juni 2009 wurde eine konstruktiv angepasste Doppeldichtung vom Typ EagleBurgmann HX75KF-D, versorgt über ein DRU Sperrsystem, in eine der Byron-Jackson-Pumpen eingebaut. Seither traten keine wie auch immer geartete Störungen oder Probleme auf.

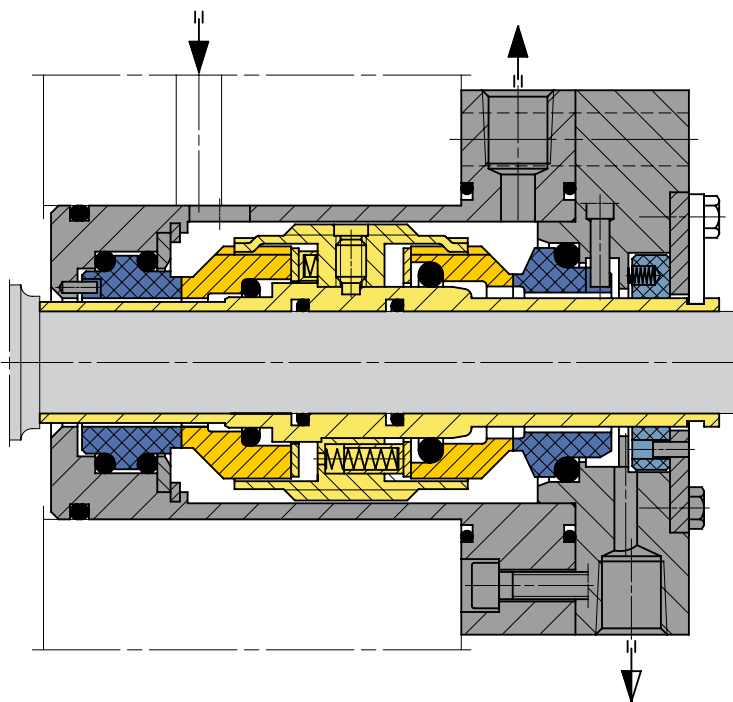
EagleBurgmann HX75KF-D Doppeldichtung.
